## 日野町道路トンネル長寿命化修繕計画

令和5年1月

鳥取県 日野町 建設水道課

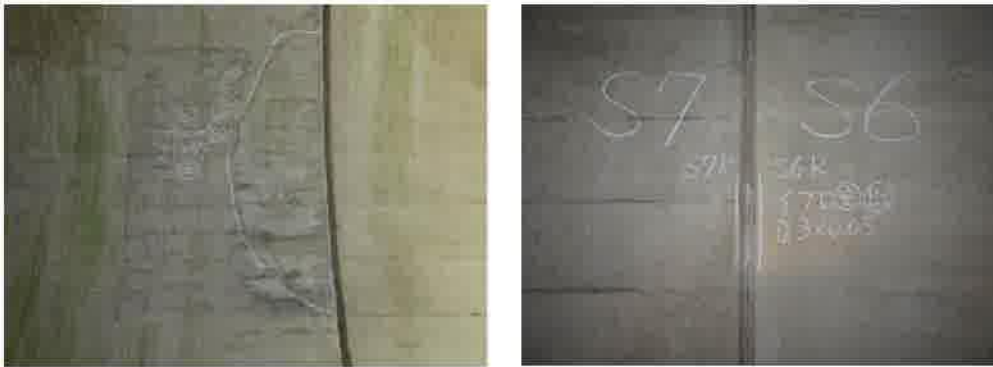
横断目地部沿いとうきはく落が複数確認された。うきはひび割れが閉合してブロック化しているが、異音を伴わない物が多い。一部異音を伴ったうきを確認したが、ハンマー強打でも安定しており、変状も側壁に位置し、車道上にないことから利用者被害の懸念は低く、経過観察（Ⅱb判定）としている。

写真 5.1 目地部のブロック化 左：S002、右：S006（いずれもⅡb判定）

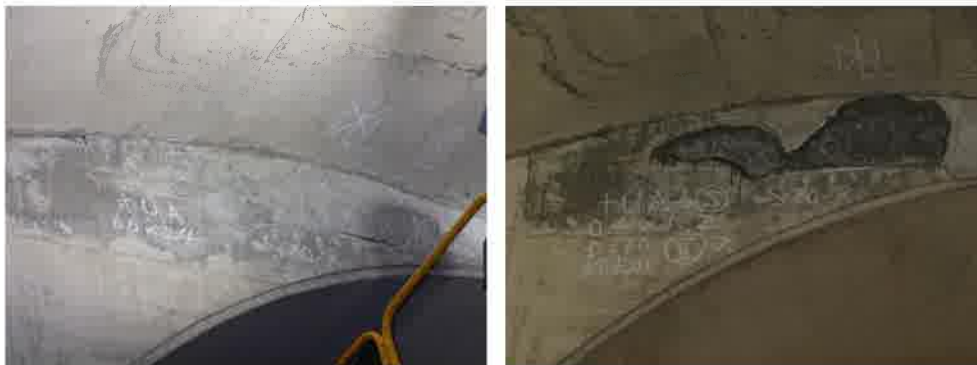
トンネル中央部分に位置する離合用の拡幅部と一般部の境にある妻面に 0.4m×1.2m、深さ 10mm の補修材のうきを確認した（Ⅳ判定相当）。叩き落としを実施し不安定部分は現地点検時に除去済みである（Ⅰ判定）。また、はつり断面に劣化防止コーティング剤の塗布も実施した。

写真 5.2 S020 妻面のうき（左：除去前、右：除去後）Ⅳ→Ⅰ判定

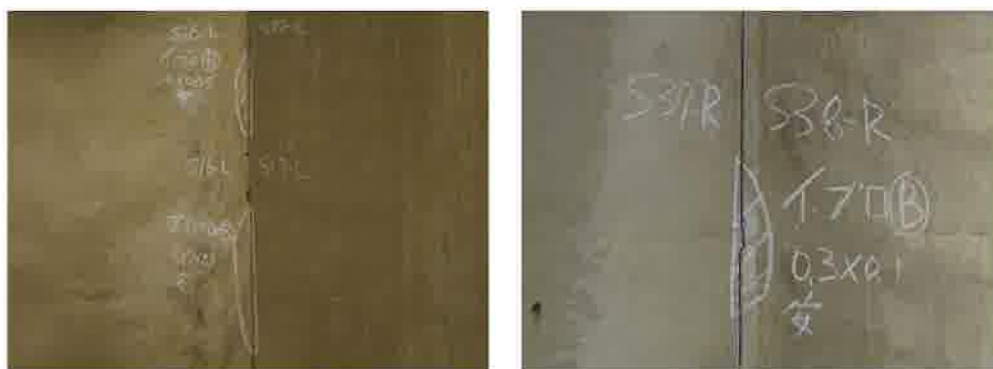
横断目地部沿いとうきを確認した。異音を伴うブロック化であるが、ハンマー強打でも安定しており、利用者被害の懸念は低い。ただし、車道上に位置しており、ひび割れの進行やコンクリートの劣化により利用者被害に繋がる可能性もあるため、計画的な対策が必要（Ⅱa判定）とした。

写真 5.3 目地部のブロック化 左：S016（上：Ⅱa判定、下：Ⅱb判定）、右：S038（Ⅱa判定）

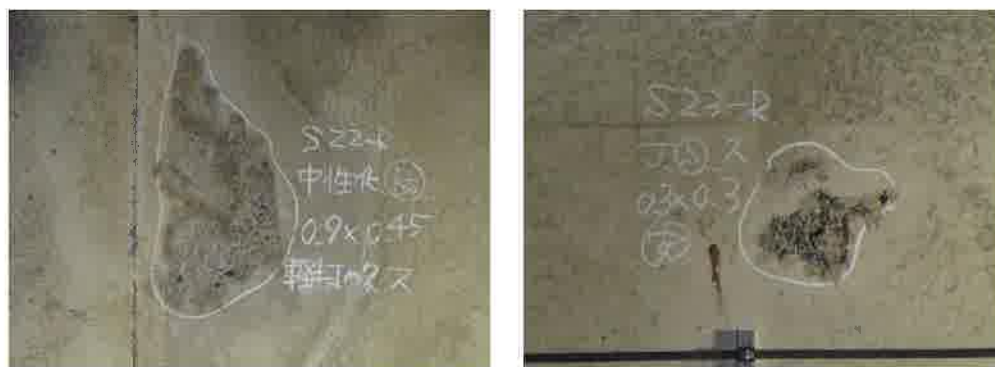
その他の変状としては軽微な骨材露出箇所が確認された。ハンマー軽打で骨材がはく落したため、不安定部材を除去し劣化防止コーティング剤の塗布を実施した。変状箇所の安定度合いに応じて経過観察（Ⅱb～Ⅰ判定）としている。

写真 5.4 左：骨材露出 S022（Ⅱb判定）、右：骨材露出 S023（Ⅰ判定）

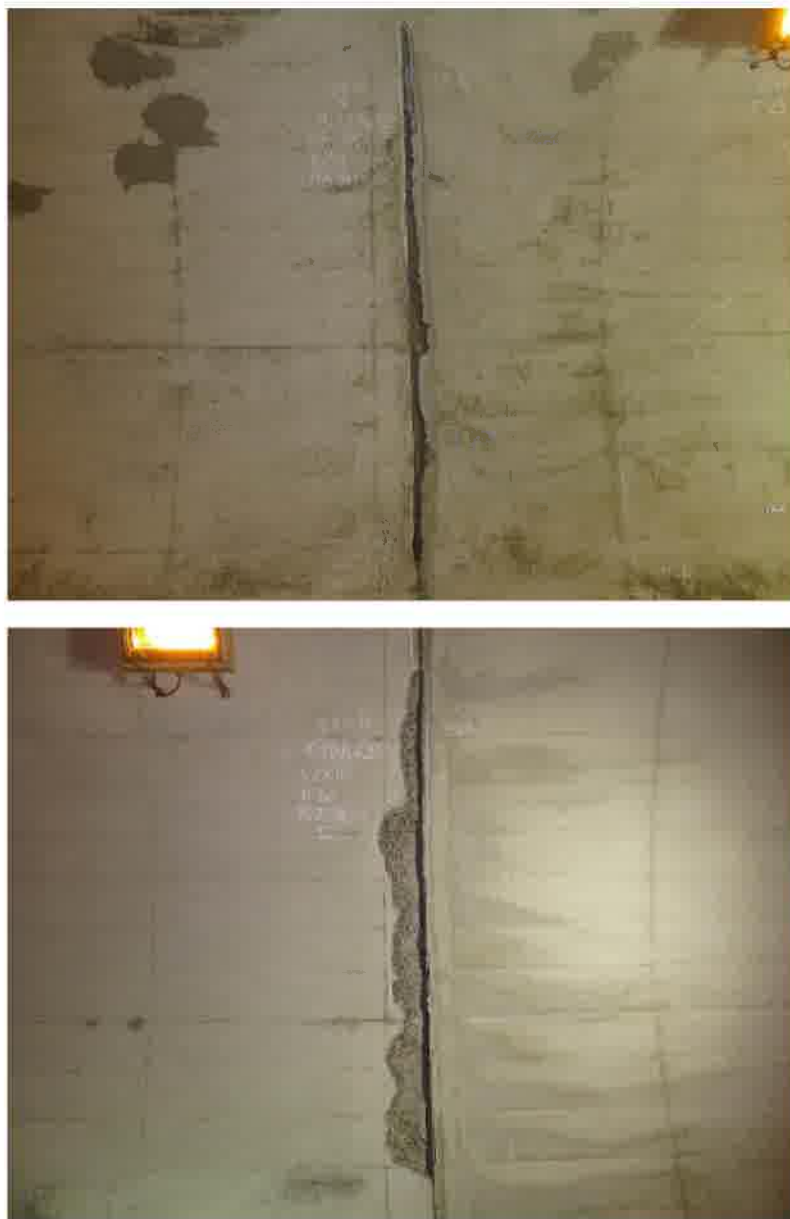
横断目地部沿いとうきやはく落が複数確認された。特に、曲線部外カーブ側のモルタル部分は変状の範囲が広く、叩き落とし後も不安定箇所が残っている変状もあったため、計画的な対策が必要（Ⅱa判定）としている。

写真 5.5 モルタル部のうき 上：S008（Ⅲ→Ⅱa判定） 下：S021（Ⅳ→Ⅱa判定）

茗荷谷トンネル、黒谷トンネルでは外カーブ側の後打ちモルタルが広範囲に劣化しており、現場で叩き落しを実施したものの 50~100mm 程度の欠損や、鉄筋露出を生じている部分があることから、**断面修復工と炭素繊維シート工の併用**を想定します。

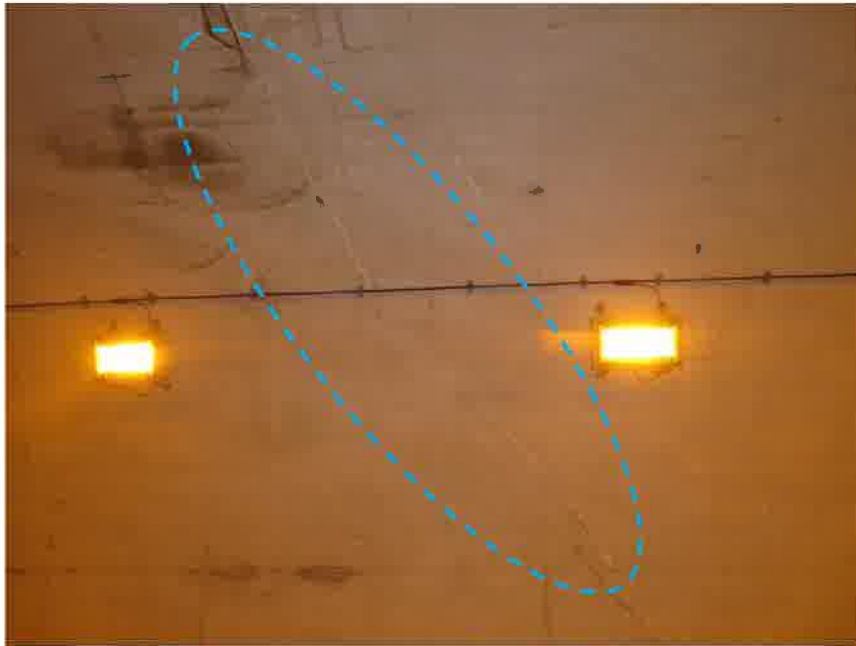
本トンネルでは、経年劣化ではなく地山などから外力が作用したことによって発生した可能性のあるひび割れが複数確認されています。現段階では変状は軽微であり、また外力の作用は既に収束している可能性もあるため、次回点検での進行性確認を予定しています。

写真 5.6 横断方向のひび割れ S022 (W=1.4mm)

外力作用が懸念される箇所については、詳細調査を行い、外力作用の有無を明らかにすることが望ましい。

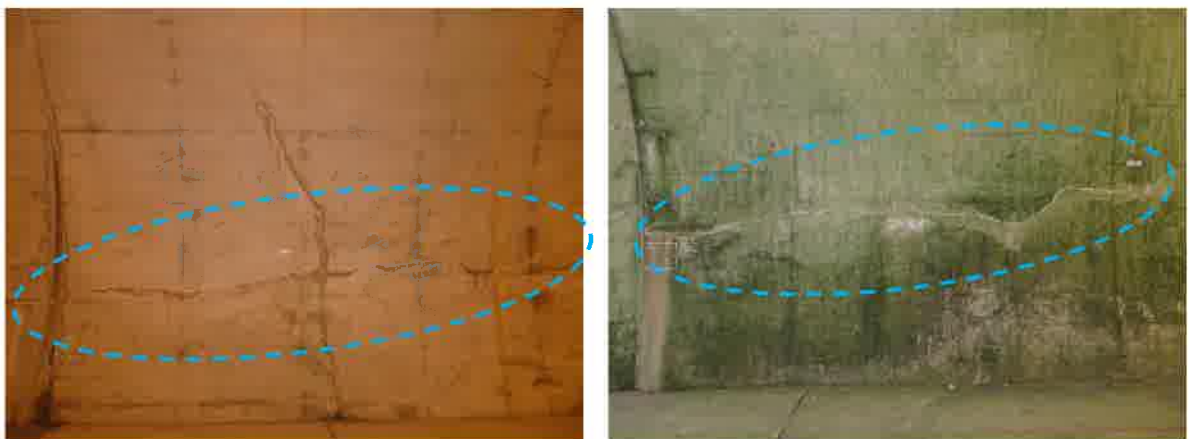
写真 5.7 水平方向のひび割れ (S023)

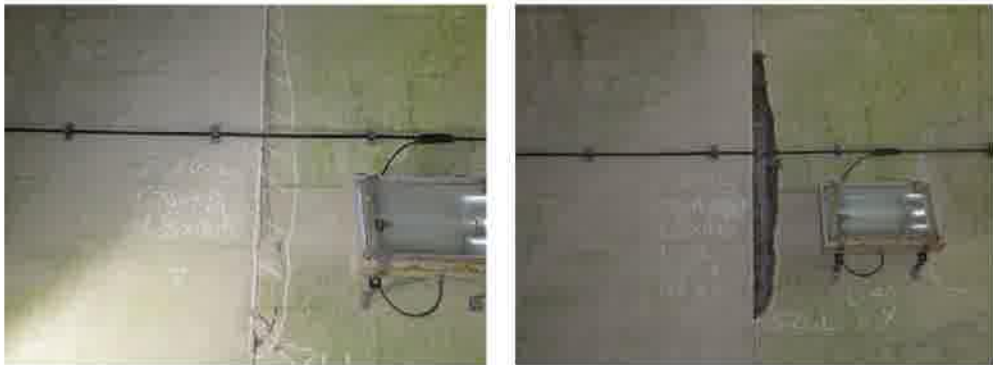
S020の後打ちモルタルにおいて1.8m×0.15m深さ130mmの範囲で異音を伴うブロック化を確認した。叩き落としを実施して劣化部分の除去と劣化防止コーティング剤の塗布を実施した。

ただし、はつり面はコンクリートが密でなく、また防錆スプレーの塗布は実施したが鉄筋も露出しているため、再劣化によりコンクリート片がはく落する懸念が高い。よって、早急な対策が必要（Ⅲ判定）としている。

写真 5.8 モルタルのブロック化 左：除去前 右：除去後 S020（Ⅳ→Ⅲ判定）

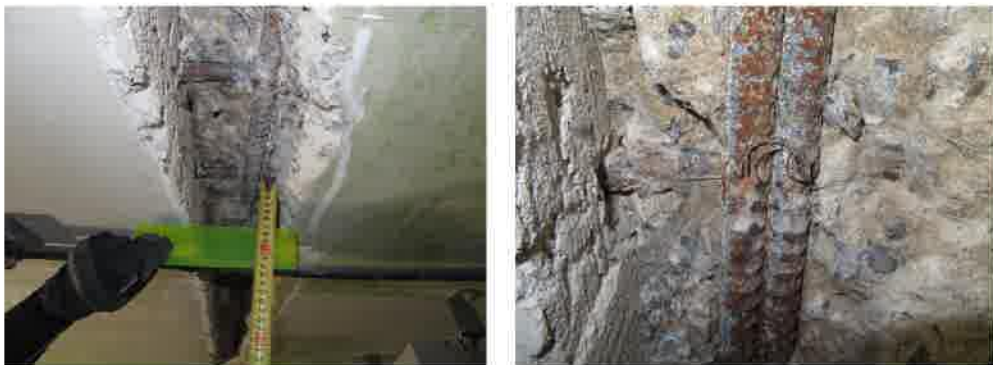
写真 5.9 はつり面と鉄筋

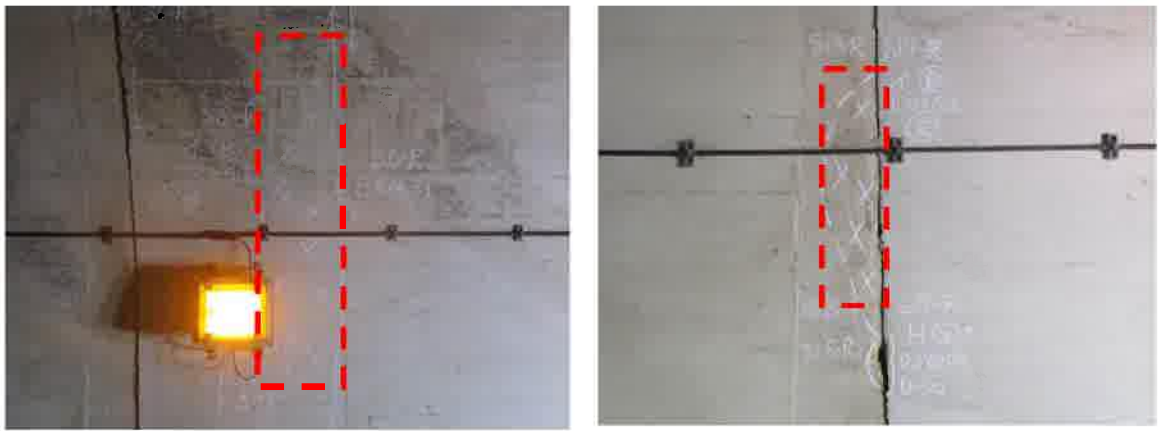
S006 (2.5m×0.5m、1.8m×0.6m) と S018 (1.0m×0.2m、1.0m×0.3m) にて、ひび割れを伴わない打音異常箇所を確認した (下写真 赤破線範囲)。鈍い異音のため巻厚不足もしくは、空洞の内在や分離面の内在、内部が疎な状態といった覆工コンクリートの内部欠陥が懸念される。覆工内部や背面状況の確認が重要なため、電磁波探査やコア削孔による詳細調査が望ましい。

直ちに利用者被害に繋がる懸念は低いが、変状規模や位置に応じて計画的な対策もしくは経過観察が必要 (Ⅱa～Ⅱb 判定) とした。

写真 5.10 打音異常箇所 左 : S006 (Ⅱa 判定)、右 : S018 (Ⅱb 判定)

ブロック化を伴わない打音異常箇所については、覆工背面の状況や、類似変状箇所の有無を確認することが望ましい。

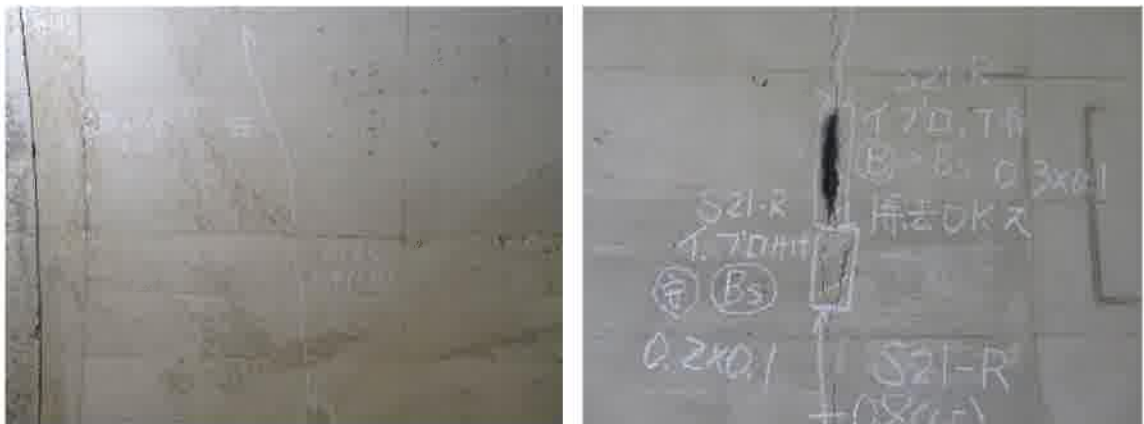
S006 から終点側坑口にかけて横断方向のひび割れを断続的に確認した。過去の点検履歴が無い場合、ひび割れの進行性の有無は確認できていないが、本トンネルはひび割れ沿いとうきが多いことから、開口幅が温度収縮等により大きく変動している可能性が高い。次回点検以降も進行性の有無に注意する。

写真 5.11 左 : 横断方向のひび割れ S010、右 : ひび割れ沿いのうき S021 (Ⅱb 判定)
