# 日野町道路トンネル長寿命化修繕計画

令和5年1月 策定  
(令和7年11月 更新)

鳥取県 日野町 建設水道課

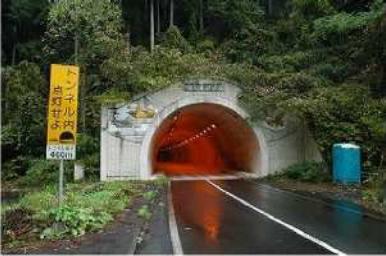
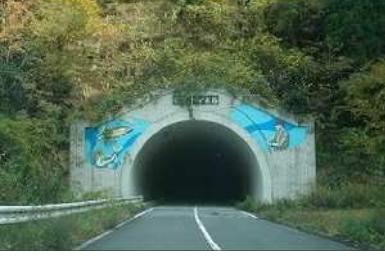
■ 坑口写真

| 起点側坑口 | 終点側坑口 |

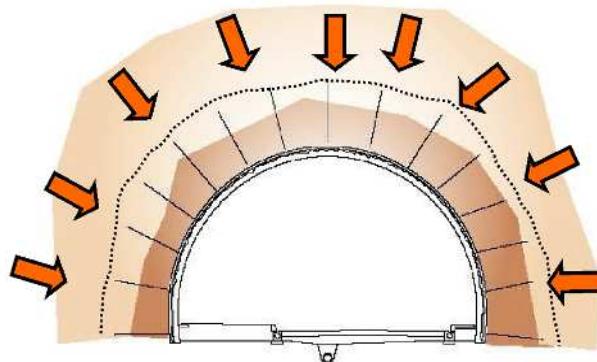
図2.1 NATMの工法概念図

日野町が管理する4トンネルはいずれも『N A T M』(New Austrian Tunneling Methodの略)という施工方法によって作られたトンネルです。

- ◆ N A T M : 地山の緩みに対して支保工（吹付コンクリート、ロックボルト）と地山を一体化することで形状を保持します。

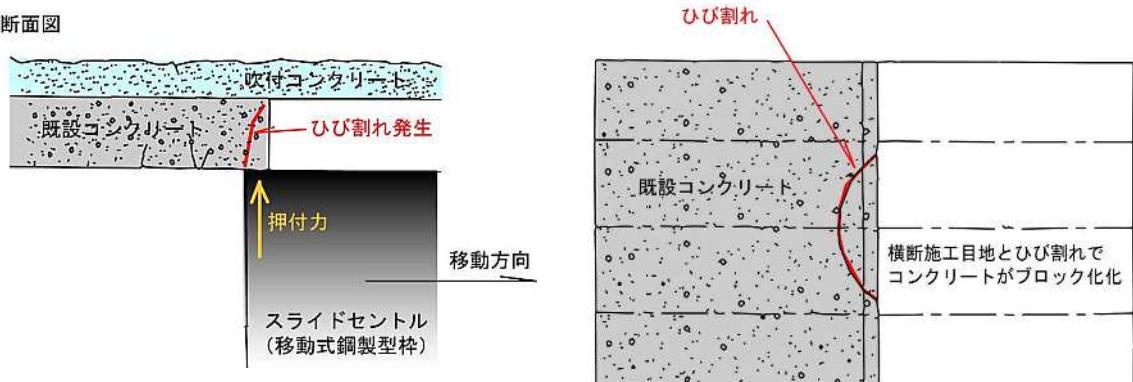
図2.2 覆工打設時におけるひび割れ発生モデル

一般的に覆工コンクリート打設時の継ぎ目（目地部）に変状が多く発生します。

トンネルは移動式鋼製型枠（セントル）を用いてコンクリートを打設しますが、工事期間の関係から、まだ強度が完全に発現していない状態で、次の区間のコンクリートを打設します。その際、若齢材のコンクリートに対して、過度に型枠が押し当てられることで、ひび割れが発生します。このひび割れが経年劣化等により進行すると、覆工コンクリートがひび割れに沿って縁切れ（ブロック化）し、車道上に落下することで利用者被害に繋がる懸念があります。

トンネル縦断面図

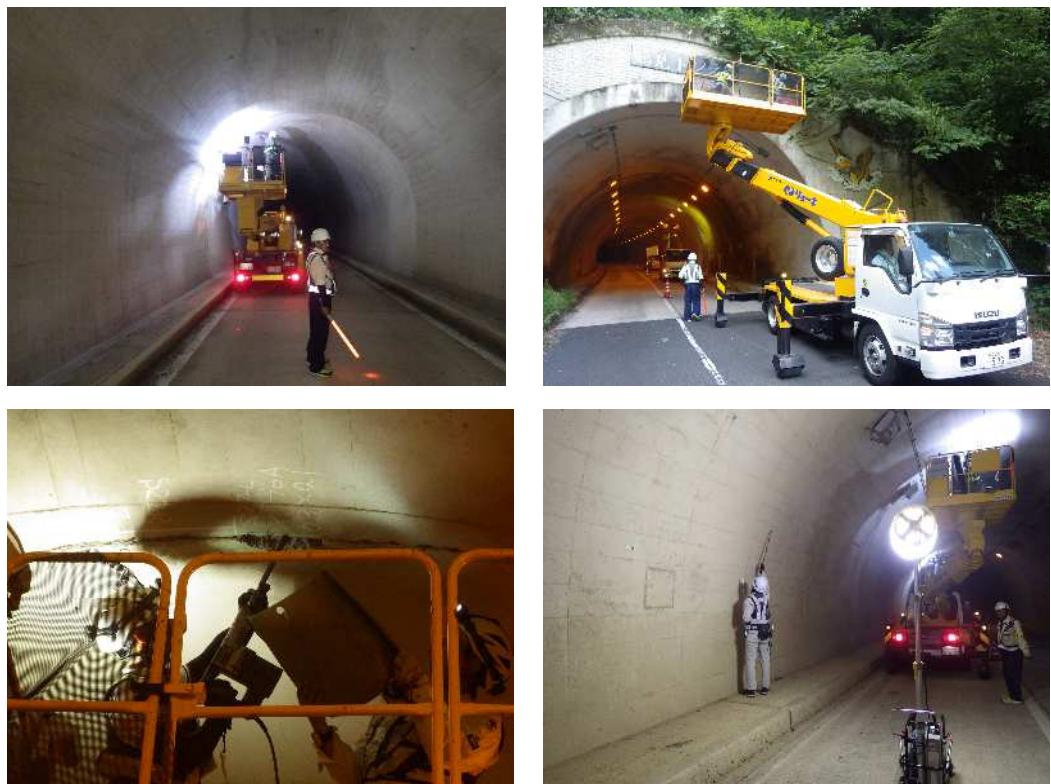
写真 2.1 H30 年度 定期点検状況

日野町が管理する4トンネルでは、5年に1回のトンネル定期点検や適宜実施している道路パトロールにより、トンネルの状態を確認してきました。

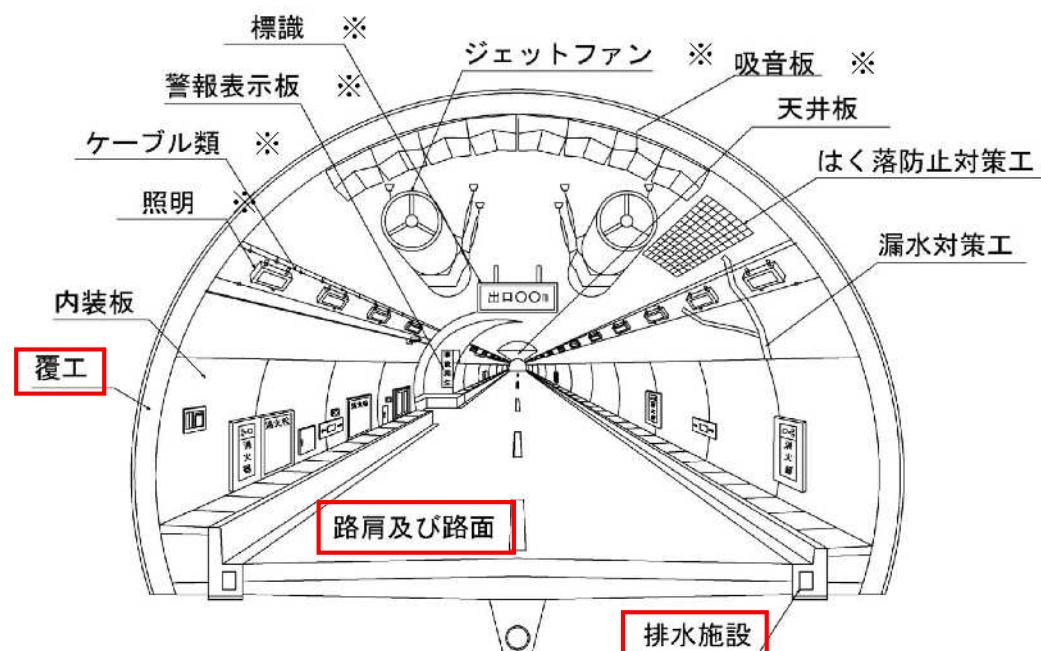
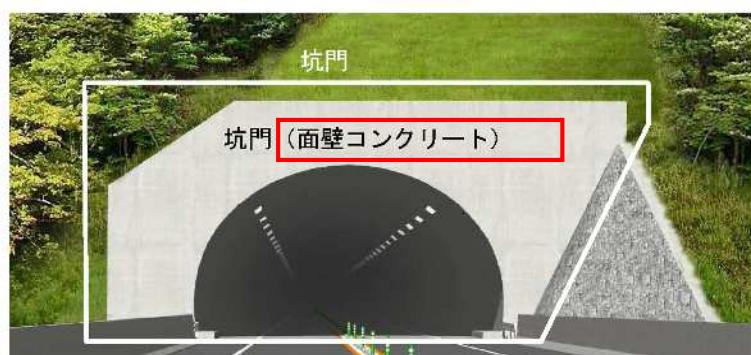
図3.2 トンネル本体工点検箇所

トンネル定期点検では『トンネル本体工』および『トンネル内附属物の取付状態』の確認を行います。点検箇所・着目点は『道路トンネル定期点検要領』より、以下の通りとします。

※トンネル内附属物は取付状態の確認を行う。

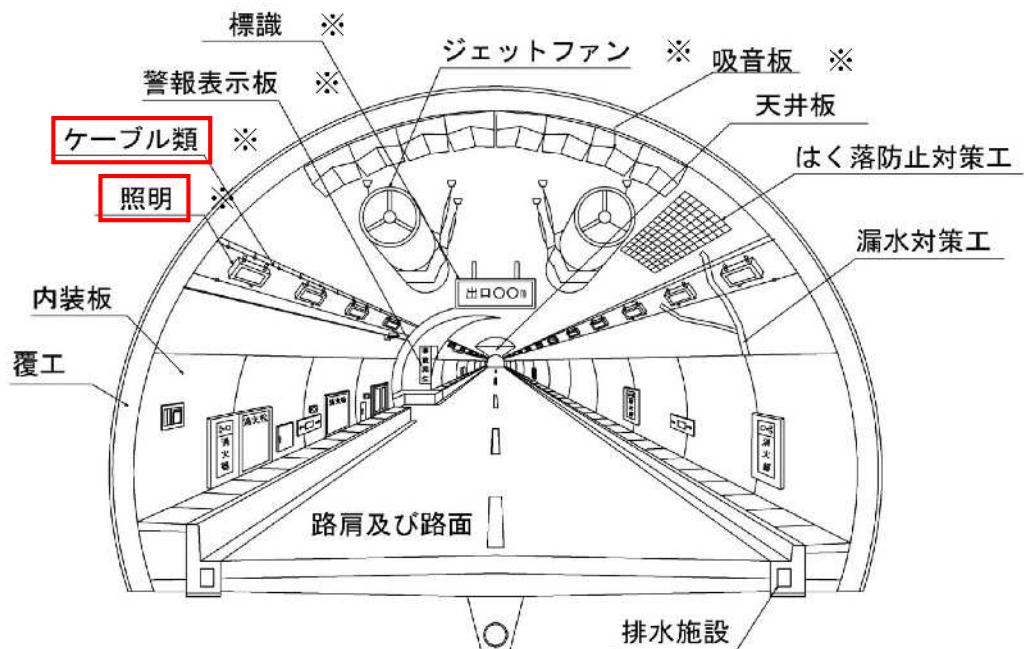
図3.3 トンネル内附属物点検箇所

※トンネル内附属物は取付状態の確認を行う。

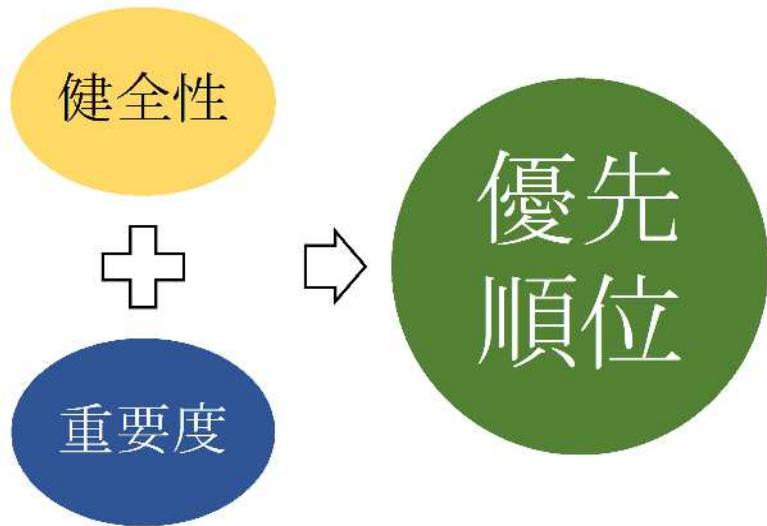
一般的にトンネルの対策優先順位は、トンネルの健全性（定期点検結果等）と施設の重要度（交通量や役割等）を総合的に判断して決定します。

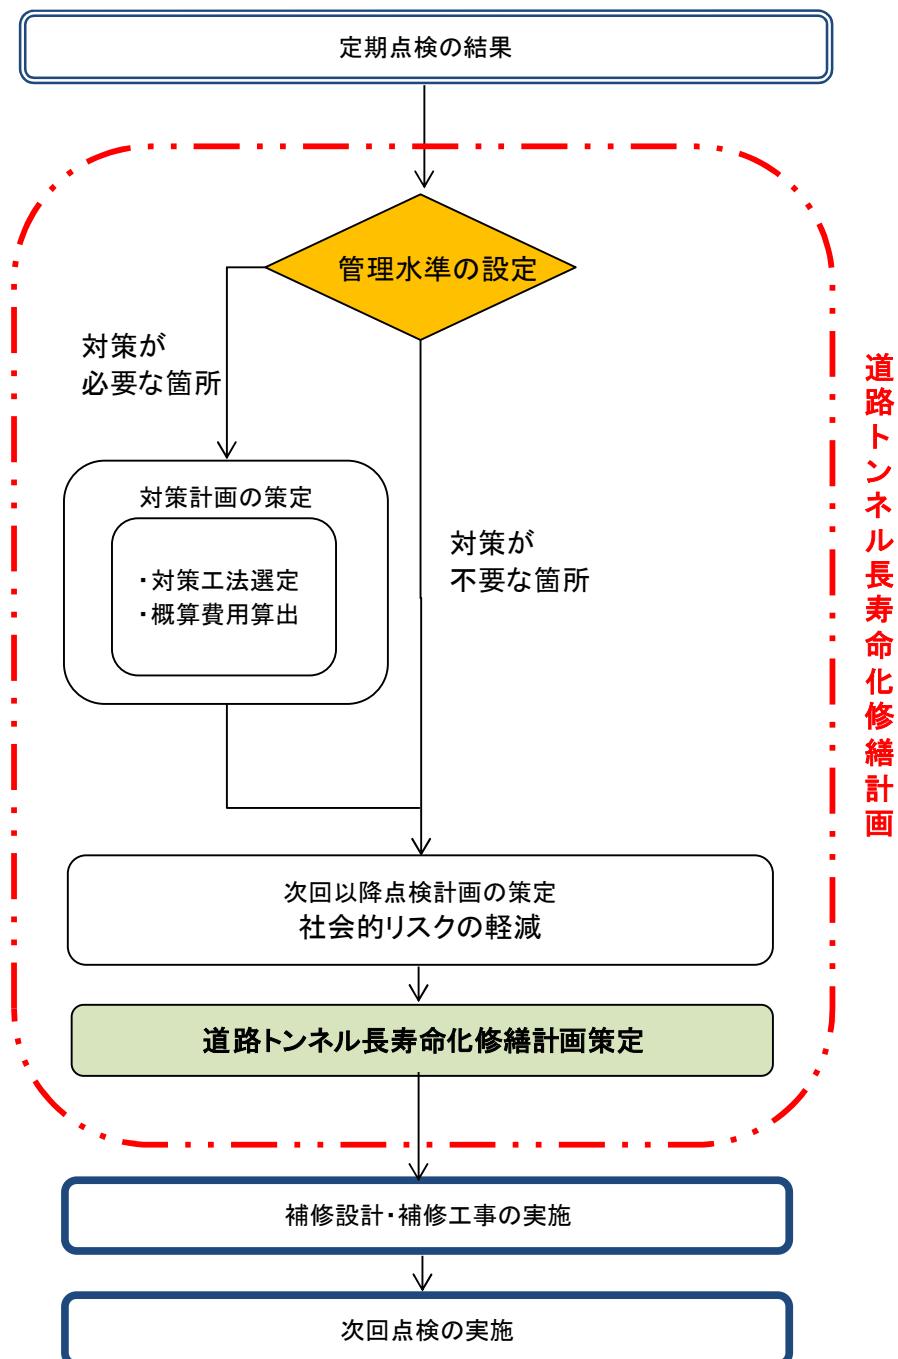
図6.1 長寿命化計画の流れ

本計画は『社会的リスクの軽減』を目的として、定期点検結果から『管理水準の決定』『対策費用の算出』『対策実施時期の決定』を行います。本計画の計画期間は、各種取組の実施時期を考慮し令和10年度までとします。

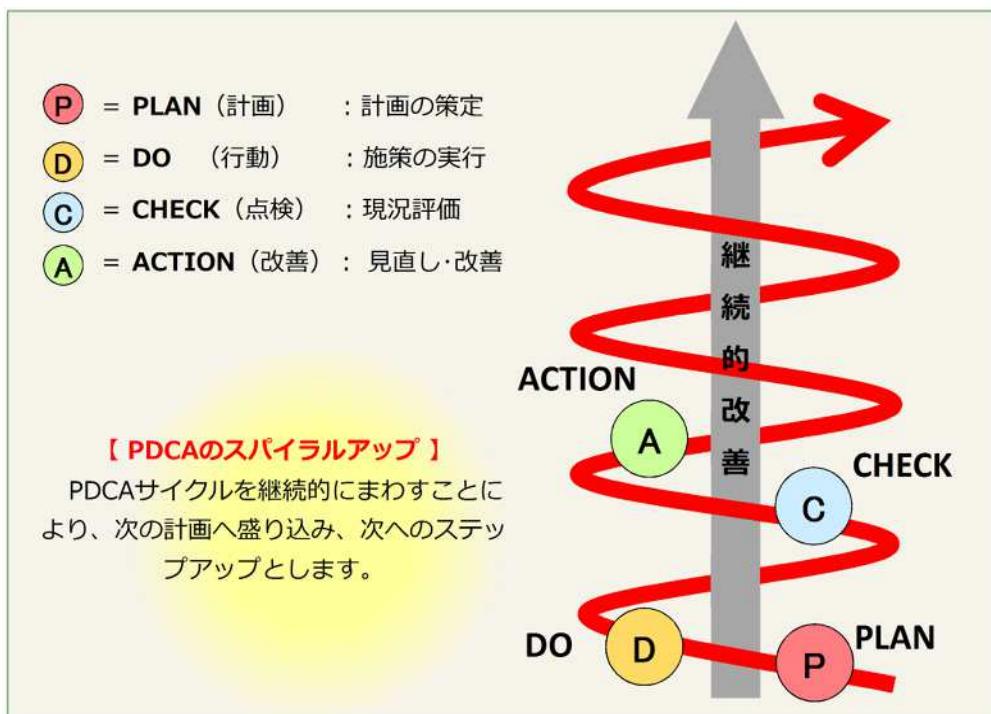
図6.2 長寿命化計画のスパイラルアップ

また、道路トンネル長寿命化修繕計画は、5年に1回実施する定期点検等の結果を踏まえて、『PDCAのスパイラルアップ』による対策方針や工事対象範囲の見直しなど、継続的な改善を行っていきます。

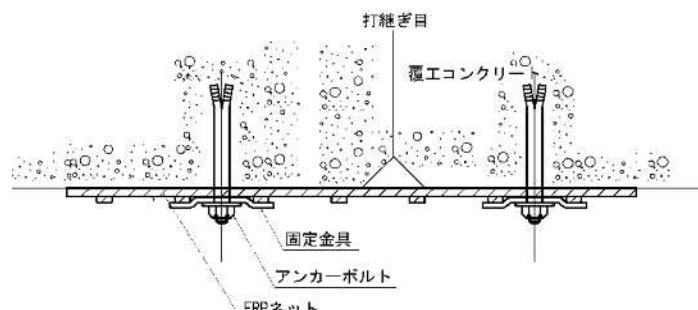
図 6.3 FRP メッシュ工概要図

覆工表面にコンクリートアンカー等を使用してFRPメッシュを設置する工法。比較的狭い範囲で覆工片が落下する恐れのある場所において適用事例が多い。安価で施工性に優れるため、緊急対策としても適する。

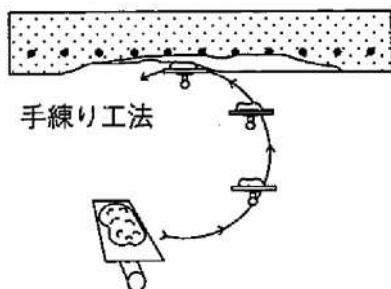
図 6.4 断面修復工概要図

覆工コンクリートのはく離箇所や劣化箇所をはつり落とした部分、またはすでに覆工コンクリートに生じている断面欠損箇所をもとの断面形状に修復する工法。ポリマーセメントモルタル等の高分子材料（エポキシ樹脂等）を混入したモルタル系材料を充填、塗布することによって断面修復を行う例が多い。

茗荷谷トンネル、黒谷トンネルでは外カーブ側の後打ちモルタルが広範囲に劣化しており、現場で叩き落しを実施したものの 50~100mm 程度の欠損や、鉄筋露出を生じている部分があることから、断面修復工と炭素繊維シート工の併用を想定します。

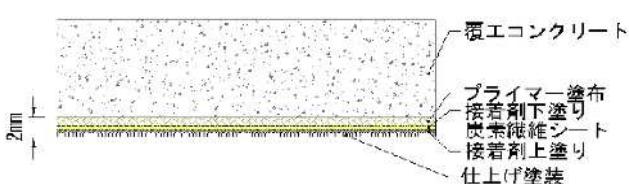
図 6.5 炭素繊維シート工概要図

炭素繊維をエポキシ樹脂で面的にプラスチック化させる工法。引張強度に優れるため、覆工面の補強や、はく落荷重が大きな箇所に適用される。

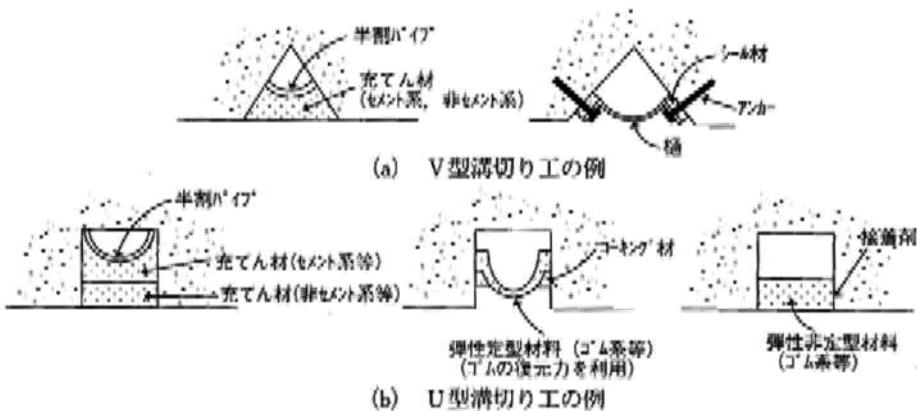
図 6.6 溝切り工 概要図

漏水の発生原因となっているひび割れ部をV型断面やU型断面に形成し、その中にパイプやゴムで導水工を設け、表面をセメント系充填剤やゴム系シール材によって覆い、シールする工法である。

黒谷トンネルで確認されたひび割れ沿いからの漏水箇所は、ひび割れ箇所への追従に優れ、内空側に張り出しを生じない溝切り工を想定します。

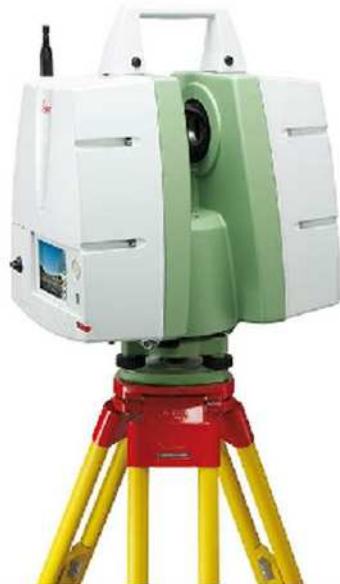
写真 5-3 ライカ社製 Scan Station C10

### 1) 固定レーザーとは

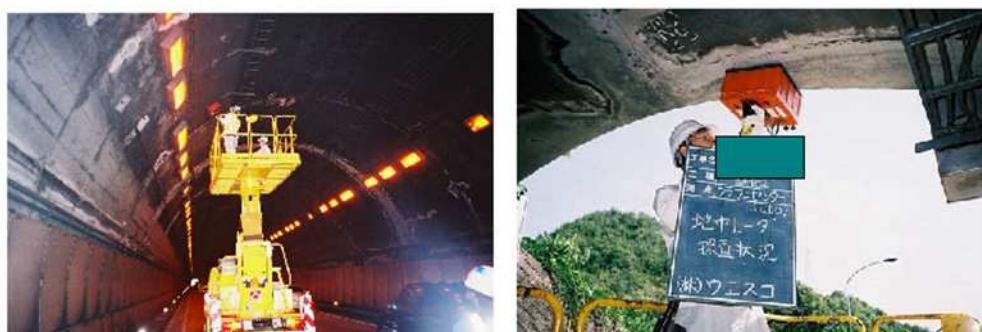
写真 5-4 レーダー探査状況（例）

電磁波探査法（地中レーダ探査）を用いて覆工コンクリートの厚みや覆工背面の空洞の分布状況を把握する。

電磁波探査機により、調査対象区間の指定箇所においてアンテナを走査し、覆工コンクリート巻厚、および覆工背面の空洞有無を連続的に把握する。測定位置は、トンネルクラウン部の縦断1測線と変状箇所（S006, S018）の横断2測線を予定する。

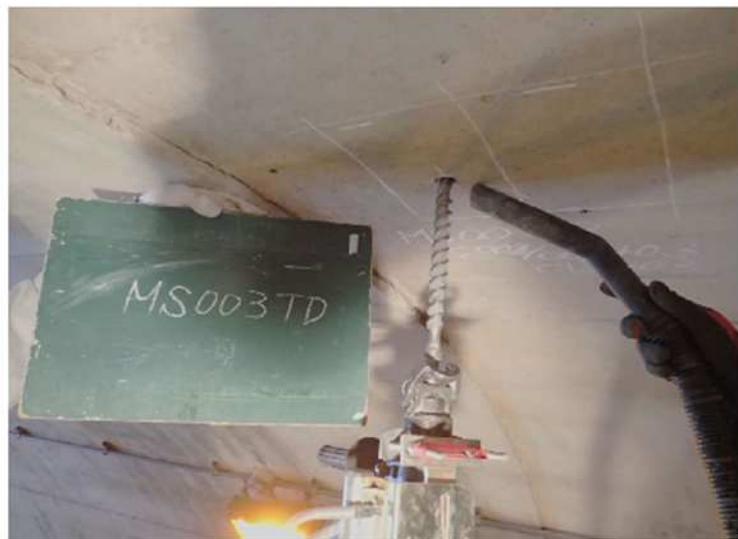
写真 5-6 ドリル削孔状況（例）

今回点検で打音異常が確認された2箇所について、覆工背面の観察を行うためにドリル削孔する。削孔径は $\phi 30\text{ mm}$ 程度とし、観察後は削孔跡を無収縮モルタルで復旧する。

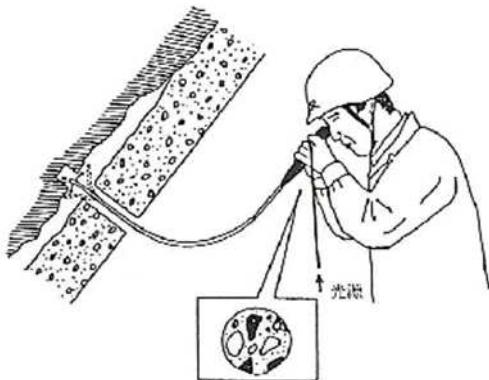
図 5-4 ファイバースコープ観察状況

ドリル削孔跡を利用して、ファイバースコープ等を用い、覆工背面の状況を確認する。

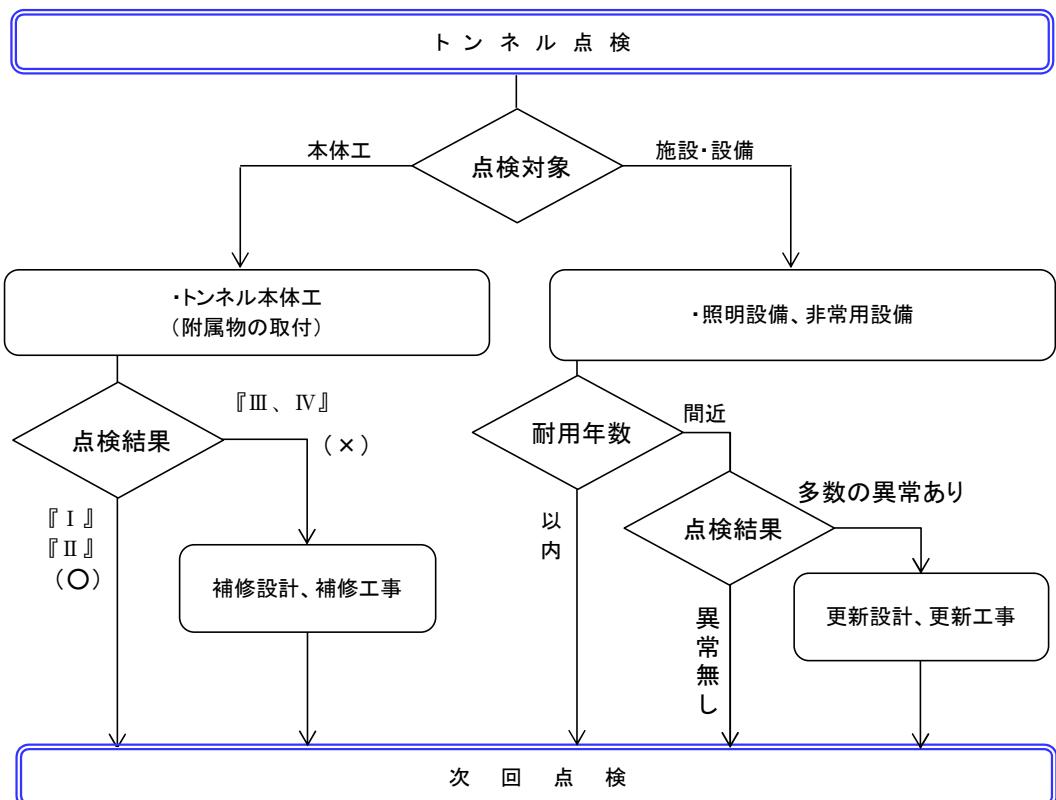
図7.1 今後の管理フロー

トンネルの維持管理は以下のフローに従い実施します。
