## 日野町道路トンネル長寿命化修繕計画

令和 7 年 4 月

鳥取県 日野町 建設水道課

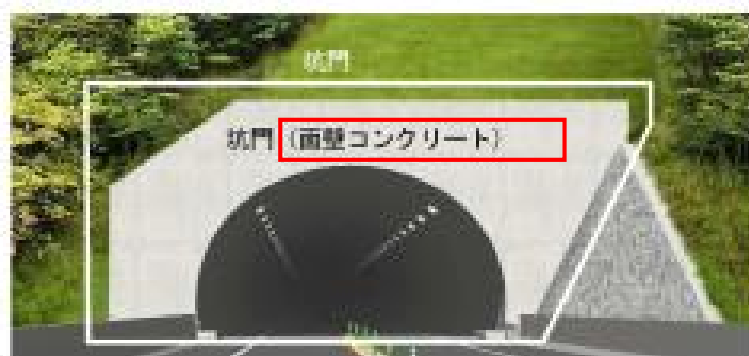
図3.2 トンネル本体工点検箇所

トンネル定期点検では『トンネル本体工』および『トンネル内附属物の取付状態』の確認を行います。点検箇所・着目点は『道路トンネル定期点検要領』より、以下の通りとします。

※トンネル内附属物は取付状態の確認を行う。

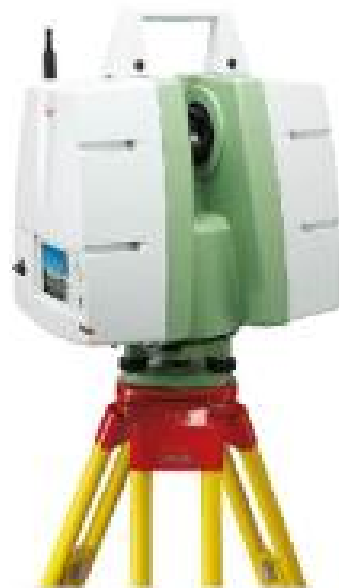
写真 5-3 ライカ社製 Scan Station C10

測定範囲：10cm～300m（中距離タイプ）

計測精度：100mで5.0mmの機械誤差（従来のトータルステーションと同程度の誤差）

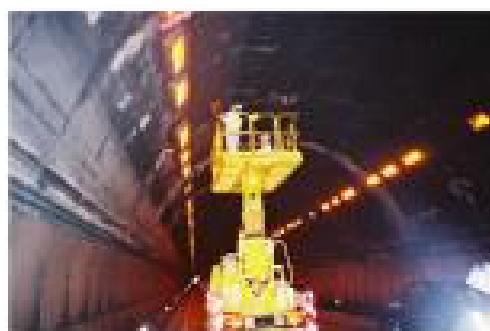
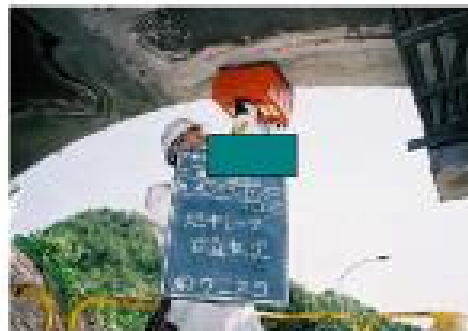
写真 5-4 レーダ-探査状況（例）

電磁波探査法（地中レーダ探査）を用いて覆工コンクリートの厚みや覆工背面の空洞の分布状況を把握する。

電磁波探査機により、調査対象区間の指定箇所においてアンテナを走査し、覆工コンクリート巻厚、および覆工背面の空洞有無を連続的に把握する。測定位置は、トンネルクラウン部の縦断1測線と変状箇所（S006, S018）の横断2測線を予定する。

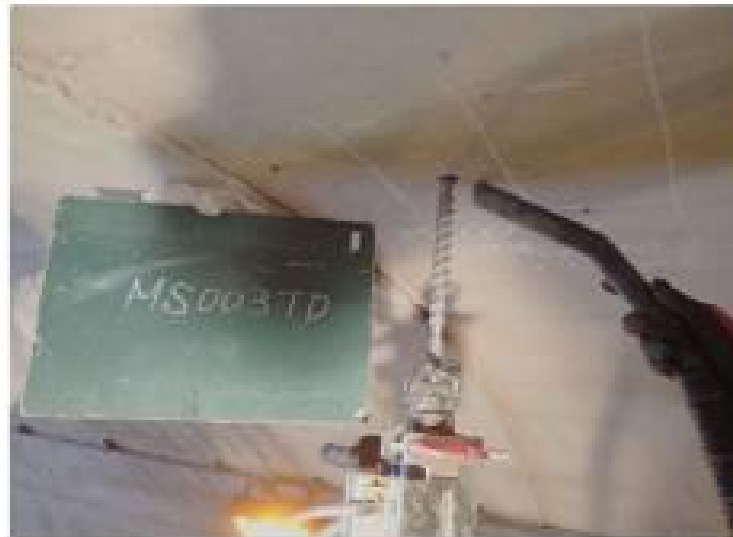
写真 5-6 ドリル削孔状況（例）

今回点検で打音異常が確認された2箇所について、覆工背面の観察を行うためにドリル削孔する。削孔径は $\phi 30$  mm程度とし、観察後は削孔跡を無収縮モルタルで復旧する。
