日野町洪水ハザードマップ

解説

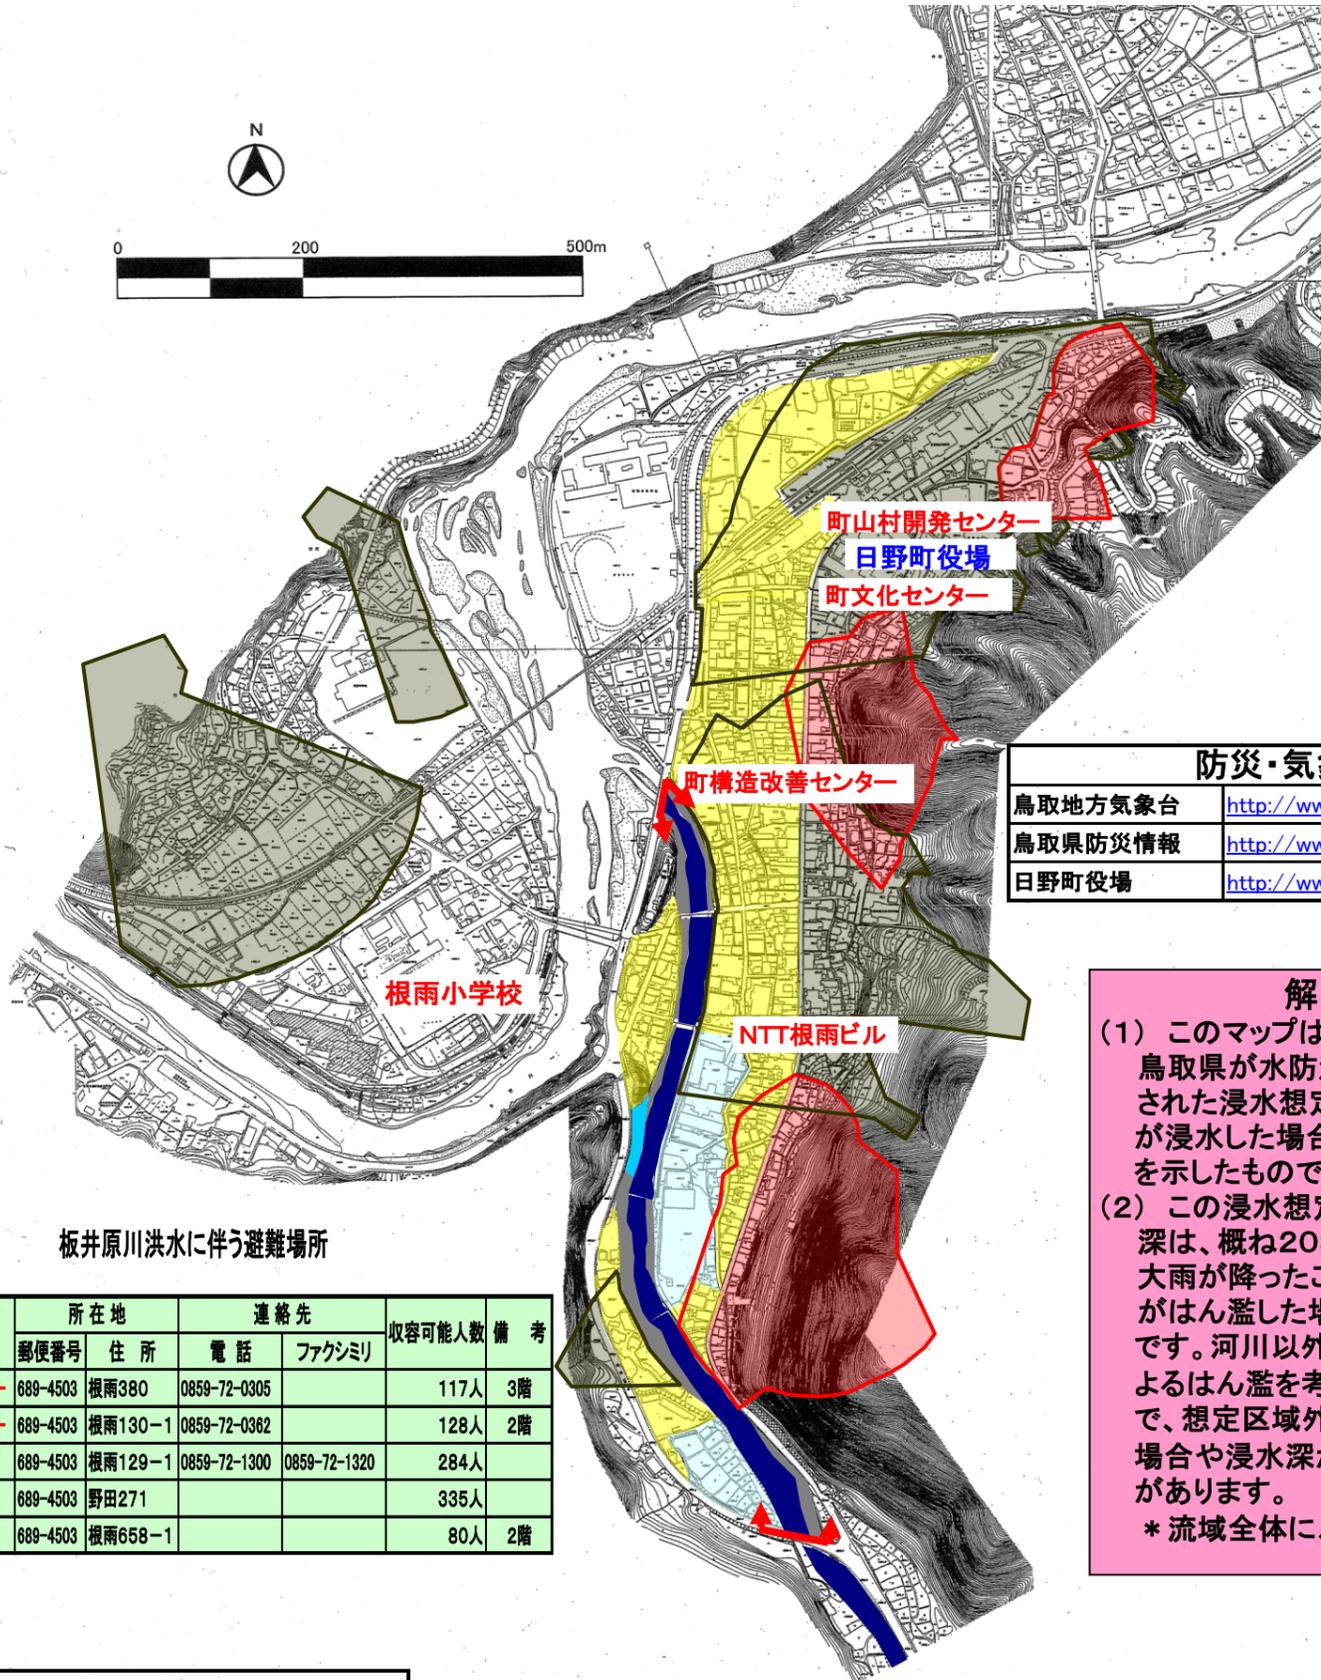
- (1) このマップは、板井原川について鳥取県が水防法の規定により指定された浸水想定区域と、当該区域が浸水した場合に想定される水深を示したものです。
- (2) この浸水想定区域・浸水想定水深は、概ね20年に1回程度起こる大雨が降ったことにより板井原川がはん濫した場合を想定したものです。河川以外のはん濫、内水によるはん濫を考慮していませんので、想定区域外で浸水が発生する場合があります。
* 流域全体に、ピーク時の1時間
